RAPPORT D'ENQUÊTE

Direction régionale de Saint-Jean-sur-Richelieu

**Deux travailleurs de Berlie-Falco Technologies inc.
et une travailleuse de la compagnie Les Emballages Knowlton inc.
meurent asphyxiés le 29 juillet 2006
à l'entreprise Les Emballages Knowlton inc. à Lac-Brome**

Date du rapport : 26 février 2007

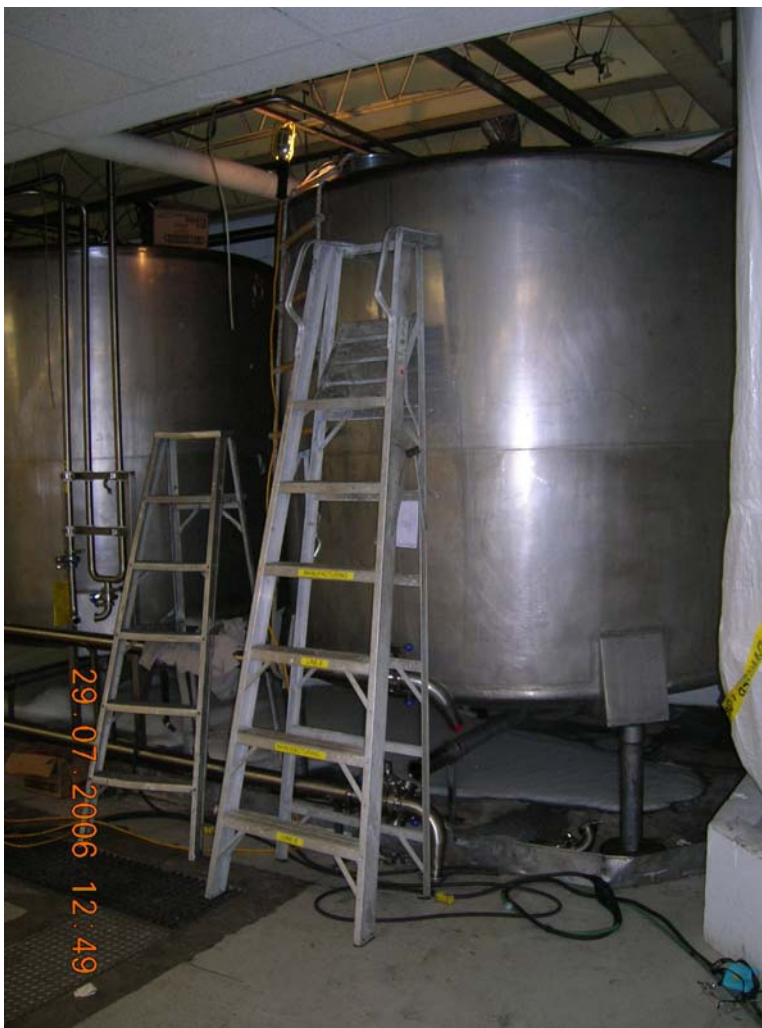
Aperçu du lieu de l'accident (source : CSST)

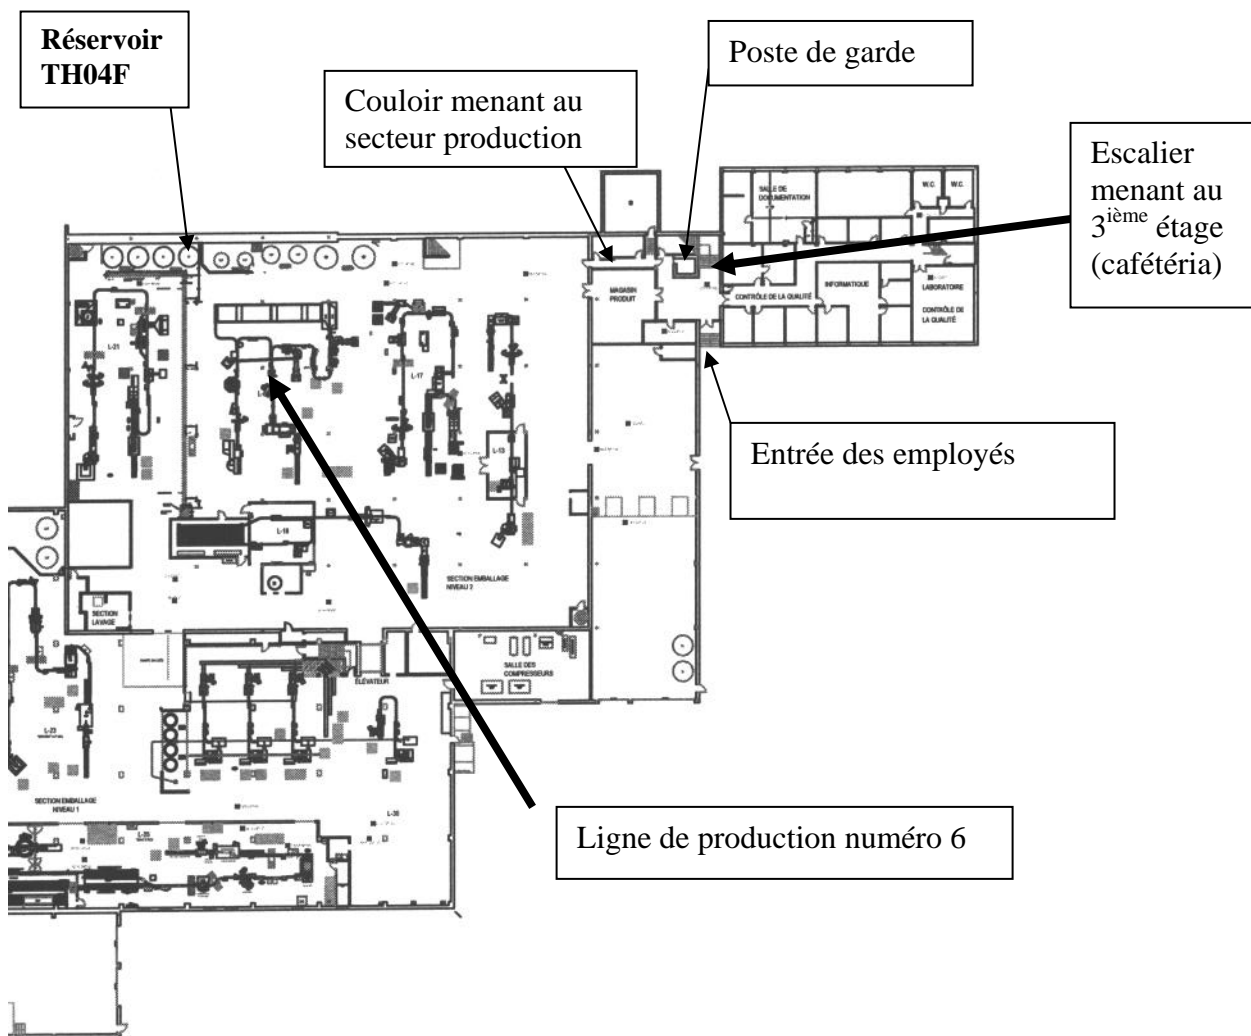
Le lieu de travail est situé au 315, chemin Knowlton à Lac-Brome, à l'usine de Emballages Knowlton. L'accident survient dans le secteur de production en face de la ligne de production numéro 6, dans le réservoir identifié TH04F.

Voici le plan partiel du deuxième étage de l'usine :

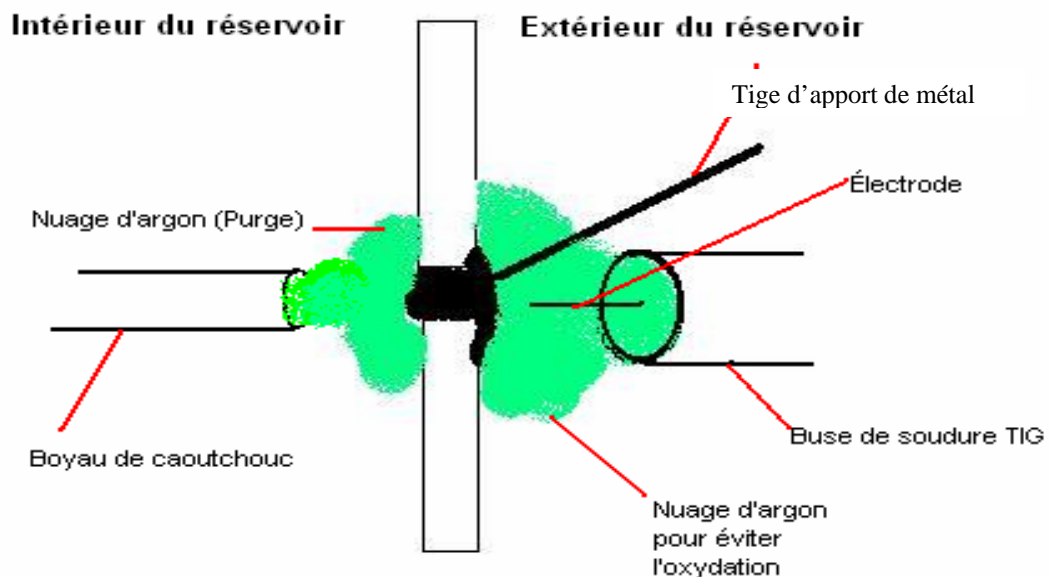
Le soudeur effectue la soudure à partir de l'extérieur du réservoir. L'argon est soufflé sur le cordon de soudure par la poignée de soudage. À l'intérieur du réservoir, le polisseur dirige un flux d'argon soufflé par un petit boyau de caoutchouc au fur et à mesure de la progression de la soudure. Cette opération s'appelle la purge.

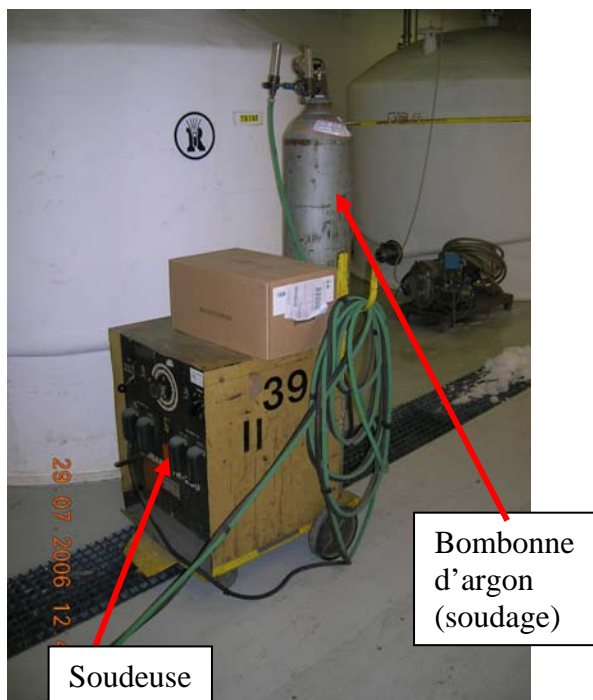
Soudeuse et bombe d'argon utilisées par le soudeur
(Source : CSST)

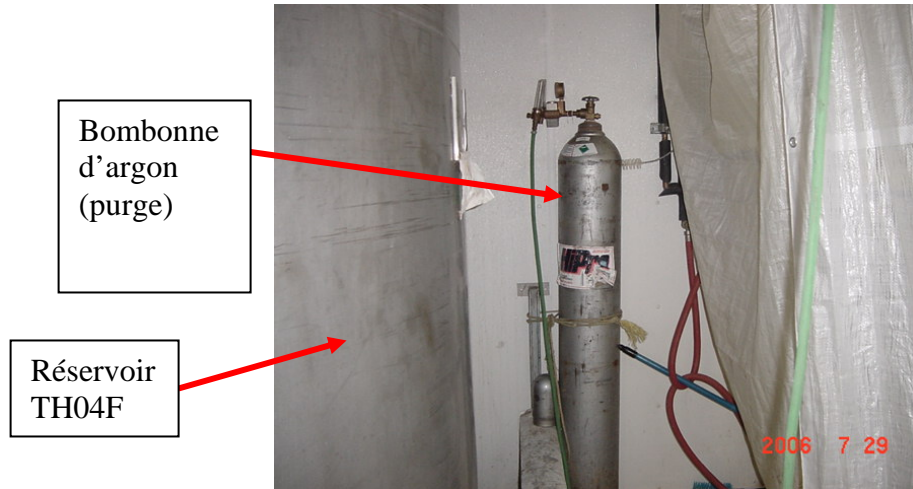
La bombonne servant à la purge est placée près du mur ouest de l'usine, à l'extérieur du réservoir TH04F.

Les deux bombonnes d'apport de gaz sont munies de détendeurs et de débitmètres dont le débit peut varier de 0 à 1,5 m³/heure.

À son arrivée sur les lieux, monsieur F voit la bombonne d'argon située près du mur ouest. Il vérifie le robinet et constate qu'il est ouvert. Il le ferme aussitôt.

Dans l'après-midi du 28 juillet, il y a eu 2,4 m³ d'argon utilisé pour la purge du réservoir TH04F. Le robinet étant demeuré ouvert, le restant de la bombonne, soit environ 10,4 m³ (12,8 m³ – 2,4 m³) d'argon, s'est vidée dans le réservoir durant la soirée et la nuit (15 heures). La bombonne est vide le matin de l'accident.
