# **RAPPORT D'ENQUÊTE**

**Accident mortel survenu à un travailleur de  
l'entreprise Les Emballages Knowlton inc. le 8 février 2017  
au 315, chemin Knowlton à Lac-Brome**

**Date du rapport : 28 juin 2017**

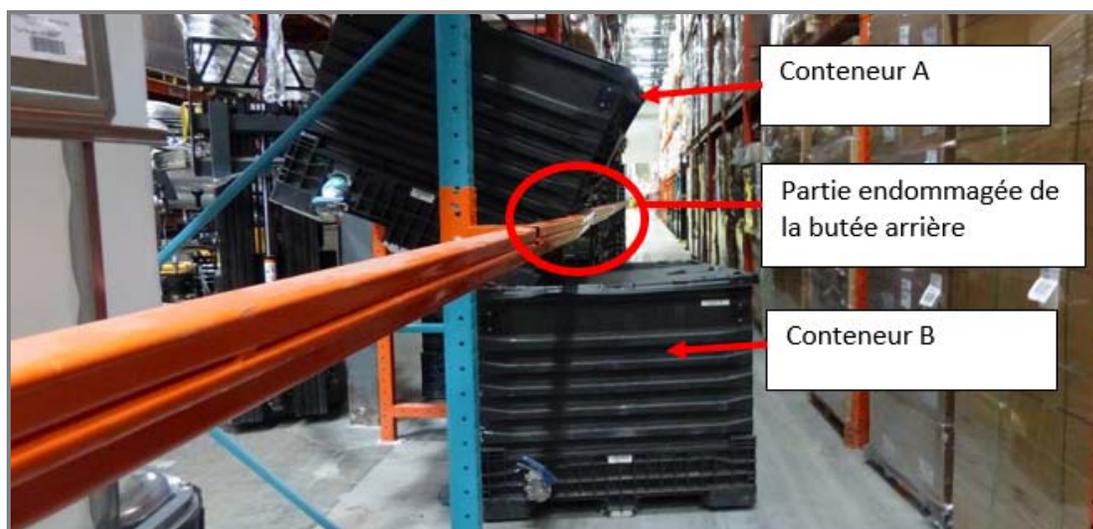
- Le conteneur B a été déplacé lors de l'impact et poussé dans l'allée derrière l'alvéole 12 A;
- La butée arrière, installée à une hauteur de 1,40 m dans l'alvéole 12 A, est abîmée à la suite de l'impact;

Photo 5 : Butée arrière endommagée de l'alvéole 12 A  
Empiètement du conteneur B dans l'allée derrière l'alvéole 12 A  
Source : CNESST

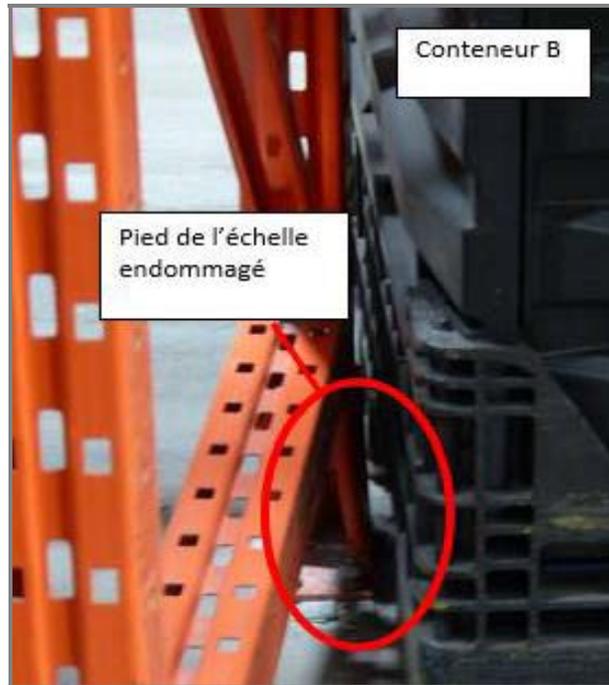
- Le pied arrière du montant d'échelle de gauche de l'alvéole 12 A du palettier est endommagé.

Photo 6 : Pied de l'échelle endommagé  
Source : CNESST

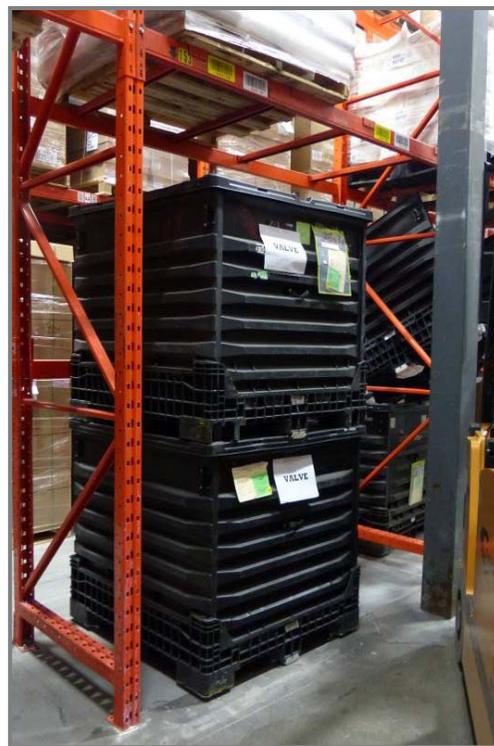
Au moment de l'accident, le contenu des deux conteneurs est entamé. Cette situation survient quand, pour les besoins de production, les conteneurs ne sont pas complètement vidés. Cela implique également que la valve se trouve à l'extérieur du conteneur. Pour éviter d'endommager les valves, l'employeur a donné la consigne d'entreposer une pile de deux conteneurs au maximum dans un alvéole.

Photo 8 : Entreposage d'un empilage de conteneurs entamés  
Source : CNESST

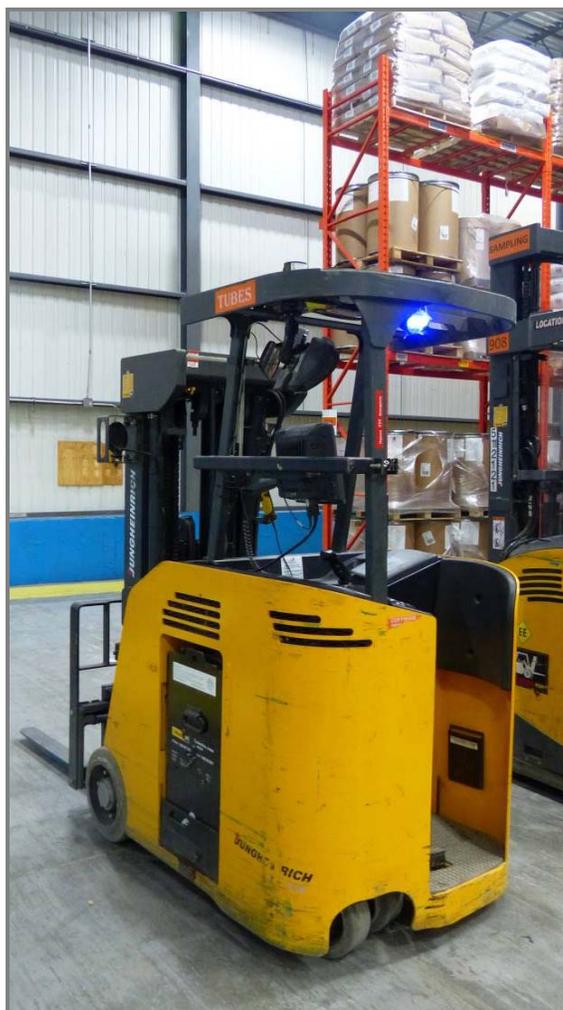
Photo 9 : Chariot élévateur 380 impliqué dans l'accident

L'inspection mécanique ne démontre aucune anomalie en regard des composants et des systèmes inspectés. L'expertise est présentée à l'annexe B.
