**RAPPORT D'ENQUÊTE**  
**Copie dépersonnalisée**

**Accident mortel survenu à un travailleur  
de l'entreprise CIMA+ S.E.N.C.,  
le 2 juillet 2013,  
au pont P-14635,  
situé au km 71 de l'autoroute 55 à Windsor**

**Direction régionale de l'Estrie**

**Date du rapport : 19 novembre 2014**

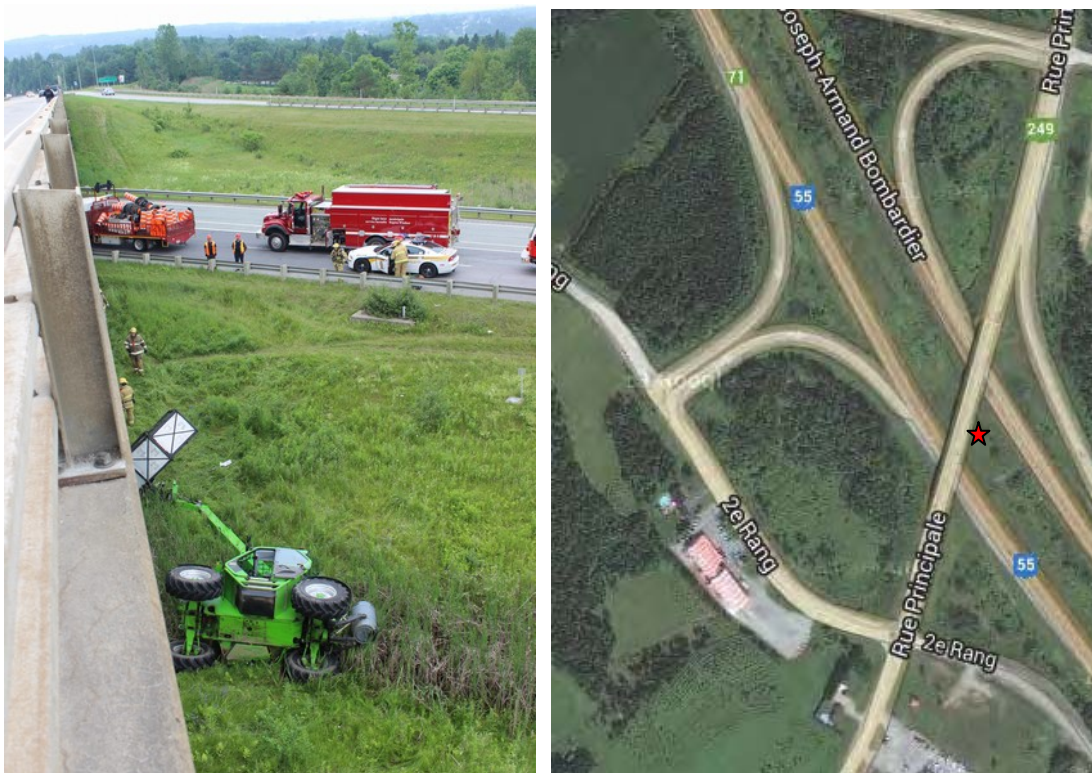
Figure 1: Site de l'accident

L'opérateur et l'inspecteur qui saute de la plate-forme sont blessés légèrement alors que le deuxième inspecteur décède des suites de ses blessures.

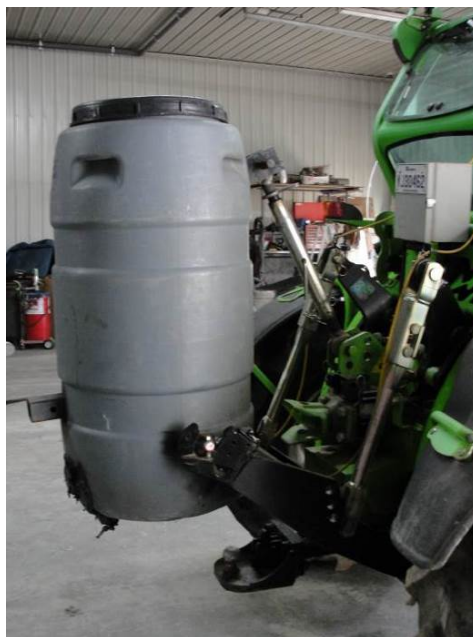
Figure 19 : Le contre poids installé sur le véhicule Merlo impliqué dans l'accident  
(Source : CSST)

Sur le véhicule Merlo impliqué dans l'accident, un contrepoids est installé à l'arrière du véhicule, sur le système d'attelage à trois points d'attache. Ce contrepoids a été fabriqué et installé de façon artisanale par monsieur « E ». Il s'agit d'un baril de plastique rempli de béton. Le baril est d'une hauteur d'environ 1 100 mm et son diamètre est d'environ 540 mm. Sa capacité et son poids sont évalués à approximativement 260 litres et 580 kg (réf. : expertise mécanique de Technorm (annexe E)). Il est installé à une hauteur de 710 mm du sol à partir de sa base.

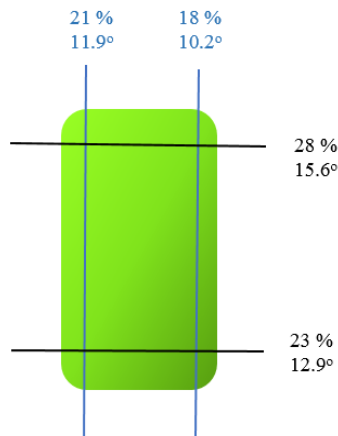
Figure 22 : Inclinaison longitudinale et transversale du véhicule sur la pente  
(Source : CSST)

- Pente longitudinale  
De roue avant à roue arrière (côté droit) : 18 % (10,2°)  
De roue avant à roue arrière (côté gauche) : 21 % (11,9°)

- Pente transversale  
De roue avant droite à roue avant gauche (essieu avant) : 28 % (15,6°)  
De roue arrière droite à roue arrière gauche (essieu arrière) : 23 % (12,9°)

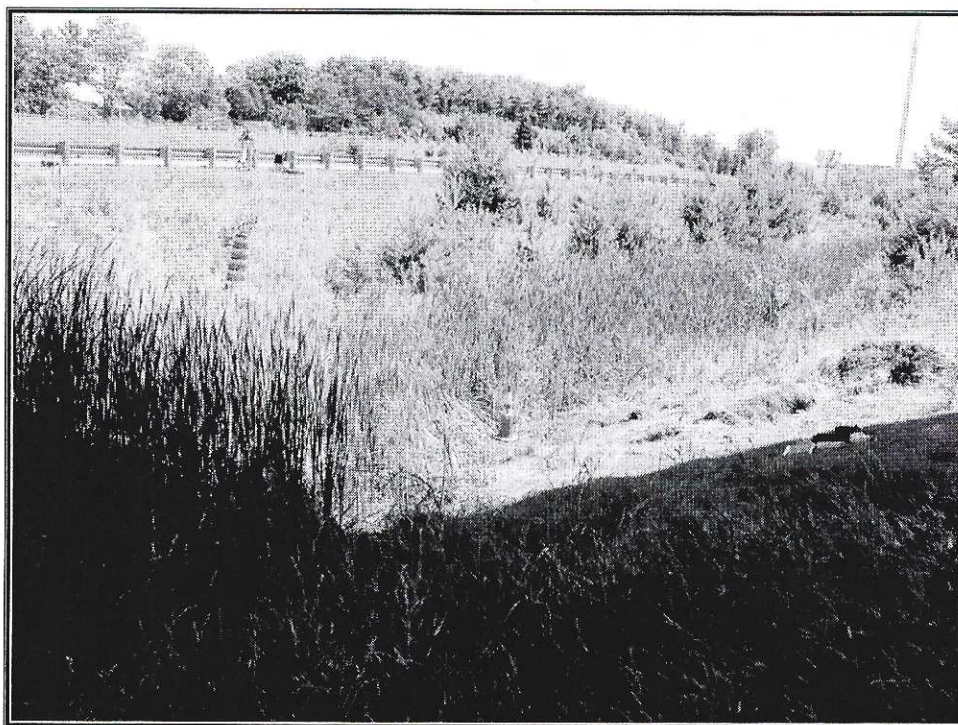
**PHOTO 2 :** Vue générale du lieu de l'accident – vue d'est en ouest.  
On aperçoit la zone marécageuse.

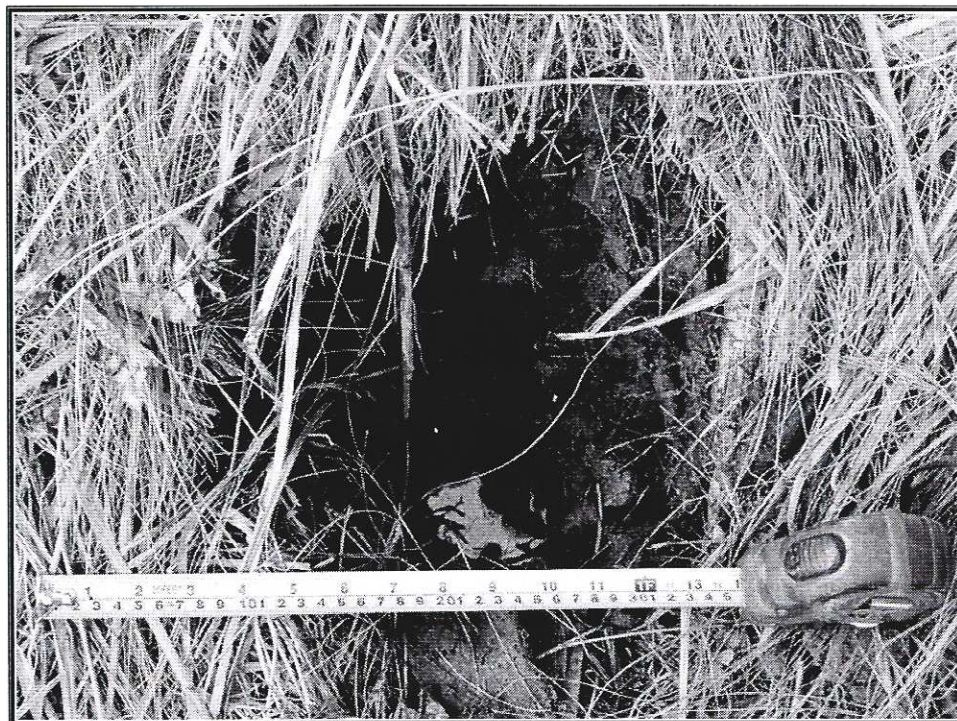
PHOTO 4 : Aperçu des sols dans le trou de sondage TA-1.

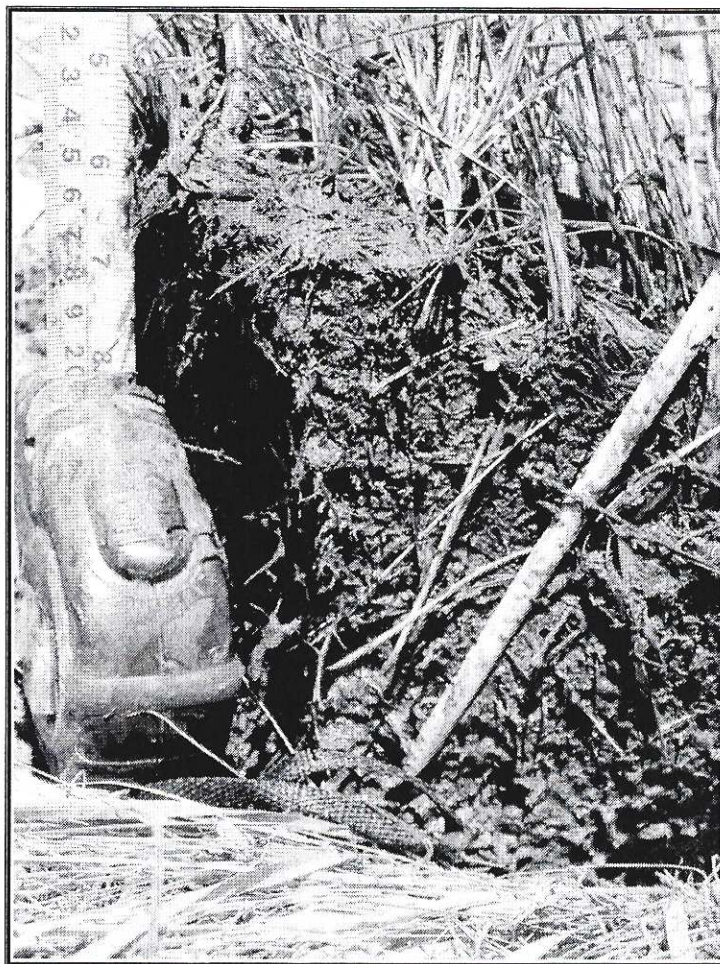
**PHOTO 5** : Échantillon VR-1 du sondage PM-1.  
On note la densité élevée de racines dans la partie supérieure de l'échantillon.
