RAPPORT D'ENQUÊTE

**Accident mortel survenu à un superviseur
le 16 septembre 2013 chez Bombardier Transport Canada inc.,
1800, rue Le Ber à Montréal,
arrondissement Le Sud-Ouest**

Date du rapport : 14 mars 2014

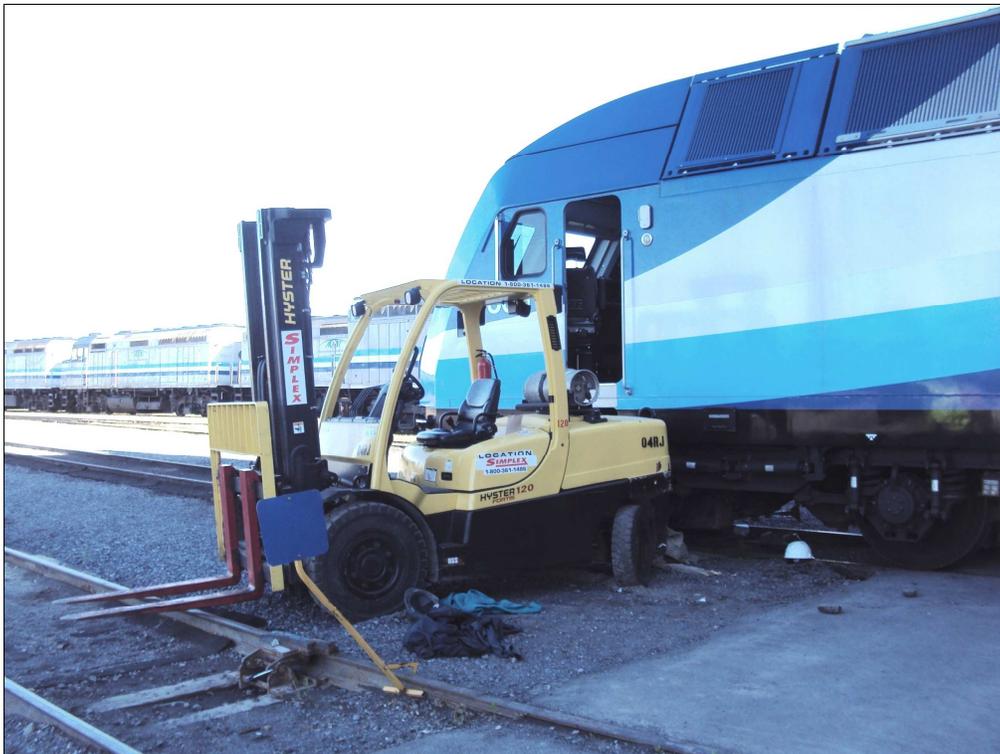
Photo 1 : Le chariot élévateur et la locomotive impliqués dans l'accident.
Source : CSST.

- L'interdiction de déplacer des locomotives et des wagons à l'aide d'un chariot élévateur (rapport d'intervention RAP0880097);
- La mise à jour du programme de prévention afin qu'il soit spécifique à l'établissement site Pointe Saint-Charles (rapport d'intervention RAP0880126).

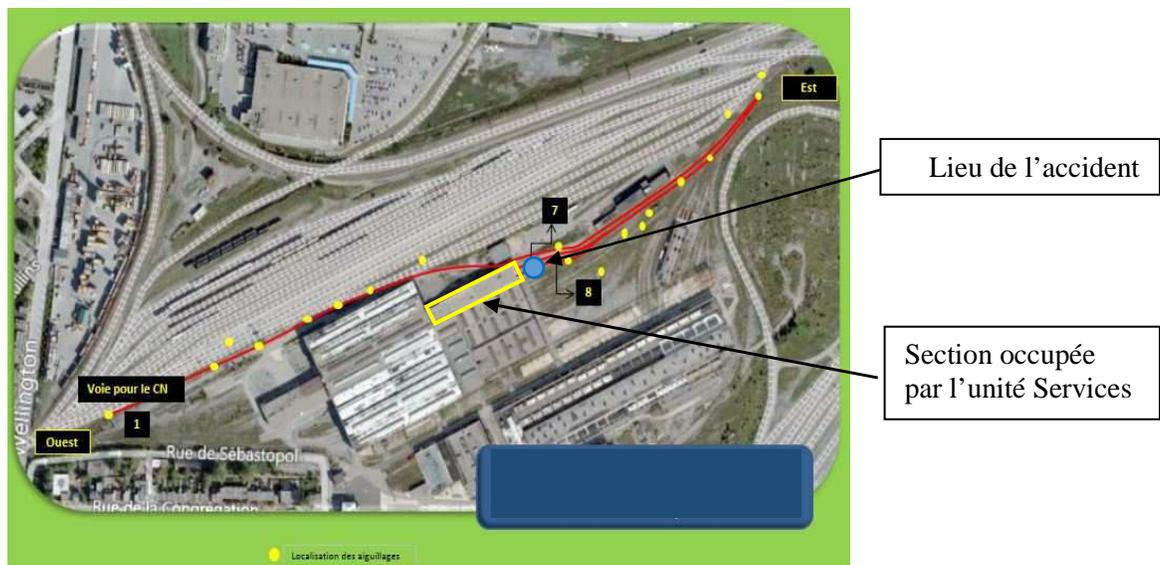
L'accident est survenu sur le site d'entretien Pointe Saint-Charles d'une superficie de 126 437 m² qui est la propriété de l'AMT. La section du bâtiment utilisée par l'unité Services de Bombardier Transport a une superficie de 2 426,6 m². On y retrouve une fosse d'entretien et un pont roulant. À l'extérieur, on retrouve plusieurs voies ferrées. Les voies n^{os} 7 et 8 sont situées en face de l'atelier de l'unité Services et se poursuivent à l'intérieur du bâtiment. L'accident est survenu à l'extérieur entre les voies n^{os} 7 et 8 (photo 2).

Photo 2 : Site d'entretien Pointe Saint-Charles.
Source : Bombardier Transport.

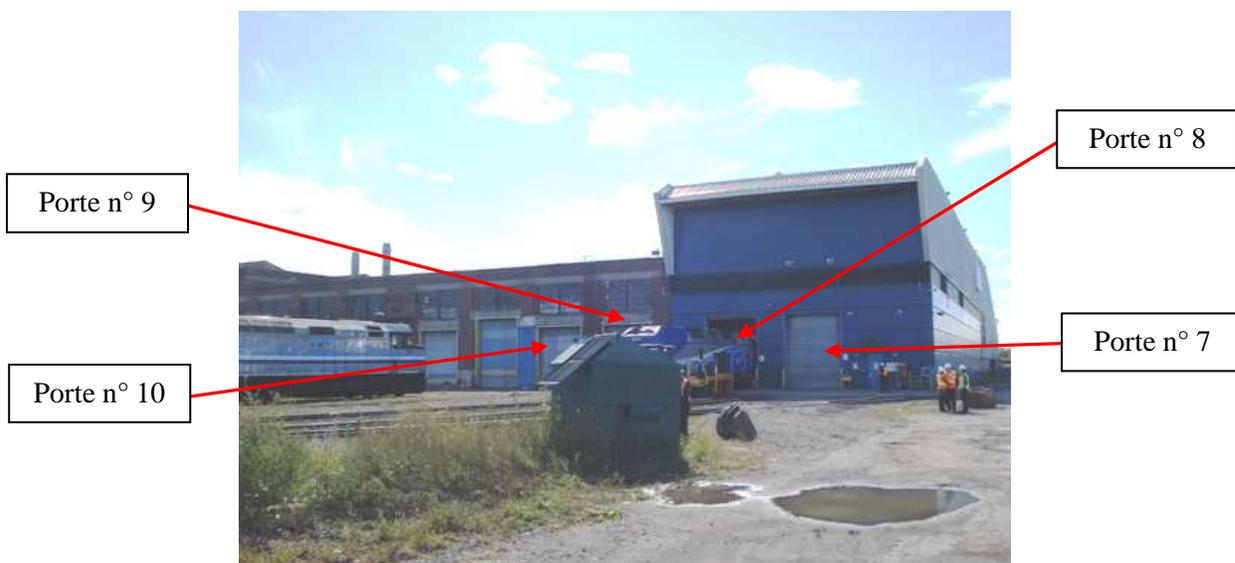
Les locaux de l'unité Introduction de produits sont contigus à l'atelier de l'unité Services et occupent les voies n^{os} 9 et 10 (photo 3).

Photo 3 : Vue extérieure de l'atelier d'entretien du site Pointe Saint-Charles (portes n^{os} 7 et 8).
Source : CSST.

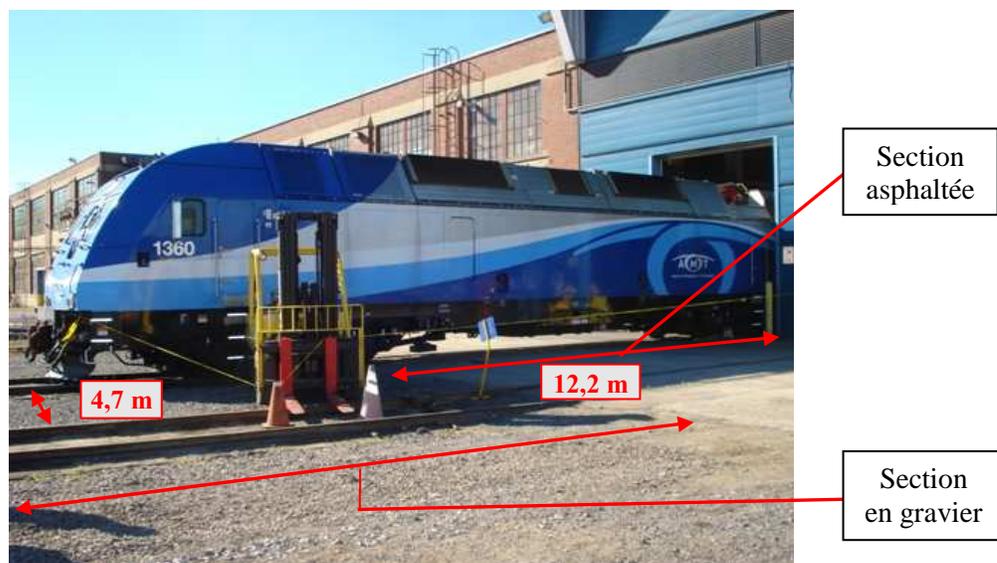
La surface du sol située à l'extérieur de l'atelier d'entretien, en face des portes n^{os} 7 et 8, est asphaltée sur une distance de 12,2 m. À cet endroit, la distance d'un rail à l'autre entre les voies n^{os} 7 et 8 est de 4,7 m. Les rails de ces voies sont au même niveau que la surface asphaltée et présentent une ornière formée d'un rail couché, configuration courante sur un site industriel. Par la suite, la surface du sol est en gravier et les rails des voies n^{os} 7 et 8 dépassent le niveau du sol d'environ 12 cm (photo 4).

Photo 4 : Surfaces du sol en face de l'atelier d'entretien du site Pointe Saint-Charles.
Source : CSST.

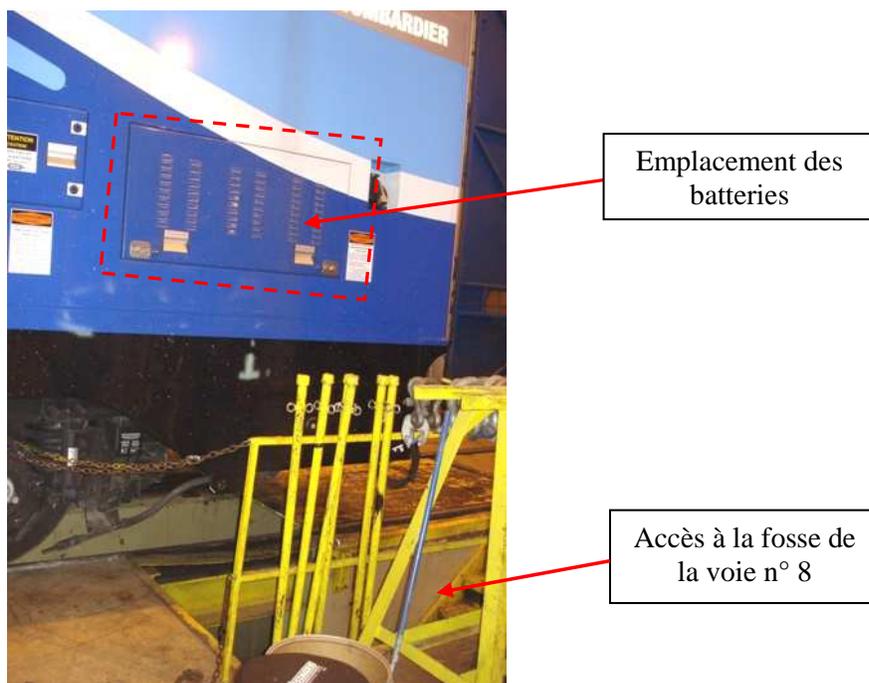
Le jour de l'accident, à l'endroit où est positionnée la locomotive sur la voie n° 8, à l'intérieur de l'atelier d'entretien, il est impossible d'accéder aux batteries à l'aide du chariot élévateur. En effet, le compartiment à batteries est situé en face de l'escalier permettant de descendre dans la fosse d'entretien. De plus, une autre locomotive est garée sur la voie n° 7 et il est impossible de manœuvrer le chariot élévateur entre les deux locomotives, car l'espace entre ces dernières est trop restreint (photo 6). Il faut donc déplacer la locomotive 1360 à l'extérieur de l'atelier pour sortir les batteries à l'aide du chariot élévateur.

Photo 5 : Accès aux batteries de la locomotive 1360 à l'intérieur de l'atelier.
Source : CSST.

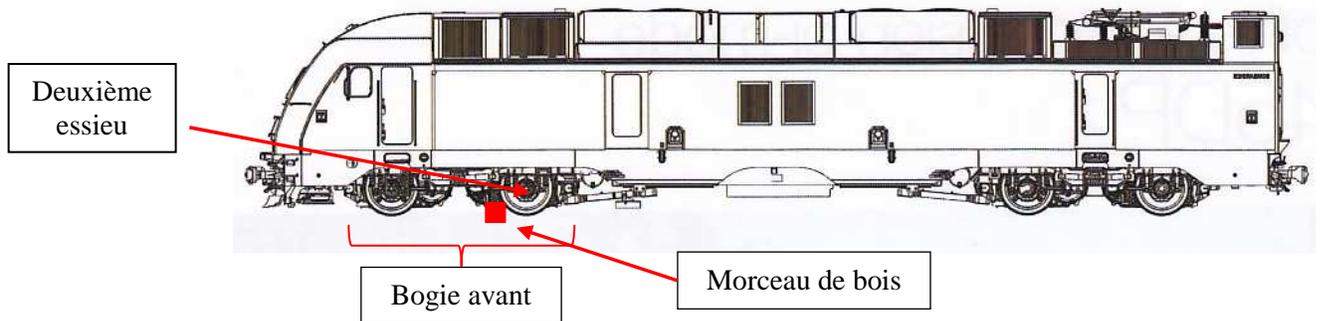
Le cariste fait avancer la locomotive tandis que l'autre technicien agit comme signaleur. Le signaleur est positionné du côté droit de la locomotive entre les voies n^{os} 8 et 9. Sa fonction est de s'assurer qu'aucun obstacle n'entrave le déplacement de cette dernière. Le superviseur, pour sa part, est situé de l'autre côté. Au moment qu'il juge opportun, il tente d'arrêter le déplacement de la locomotive à l'aide d'un morceau de bois qu'il place à l'avant de la roue du deuxième essieu du bogie avant (schéma 1).

Schéma 1 : Locomotive de modèle ALP-45DP.
Source : Bombardier Transport.

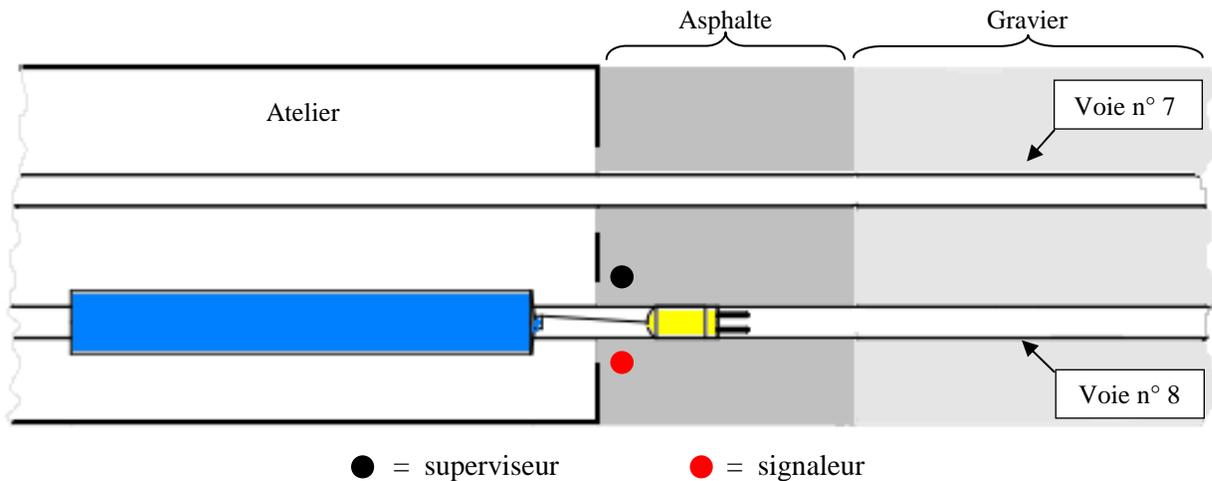
Lorsque le technicien mécanique a terminé les tâches reliées au volet mécanique de l'entretien, le superviseur attache une chaîne d'une longueur d'environ 5,8 m à l'attelage situé à l'avant de la locomotive. Il demande ensuite au technicien mécanique de reculer un chariot élévateur afin d'y attacher la chaîne. Ce dernier s'exécute et positionne le chariot élévateur à l'extérieur de l'atelier entre les deux rails de la voie n^o 8 devant la locomotive. Le superviseur attache alors l'autre extrémité de la chaîne à la goupille de remorquage située à l'arrière du chariot élévateur. Il donne ensuite le signal au technicien électrique pour enlever les freins de la locomotive. Ce dernier se rend alors dans la salle des compresseurs de la locomotive et relâche les freins. Il va ensuite se positionner à l'avant de la locomotive entre les voies n^{os} 8 et 9 afin de s'assurer que rien n'entrave la locomotive (schéma 2).

Schéma 2 : Vue des positions approximatives de départ du superviseur, du signaleur, du chariot élévateur et de la locomotive.

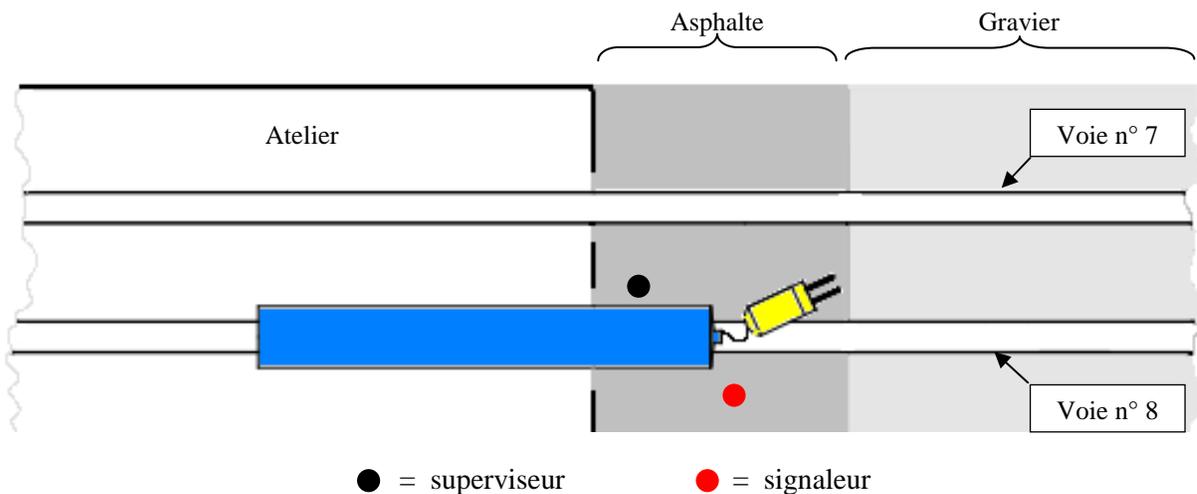
Le superviseur donne alors le signal au technicien mécanique de commencer à avancer avec le chariot élévateur. Ce dernier s'exécute et la chaîne se tend. À ce moment, le cariste ne porte pas sa ceinture de sécurité. Une fois la chaîne tendue, la locomotive commence à se déplacer lentement vers l'avant à une vitesse permettant au superviseur et au signaleur de la suivre en marchant. Lorsque la locomotive a pris suffisamment d'élan, la chaîne se détend. Le cariste continue d'avancer en se retournant à l'occasion pour voir le comportement de la locomotive et en essayant de ne pas tendre à nouveau la chaîne. Un peu avant de quitter la section asphaltée située à l'extérieur de l'atelier, il commence à bifurquer vers la gauche pour sortir d'entre les rails (schéma 3). Il souhaite ainsi éviter une collision avec la locomotive qui avance sur son élan et se retrouver pris entre les rails qui sont plus hauts que le niveau du sol dans la section en gravier.

Schéma 3 : Vue des positions approximatives du superviseur, du signaleur, du chariot élévateur et de la locomotive lorsque le chariot commence à bifurquer vers la gauche.

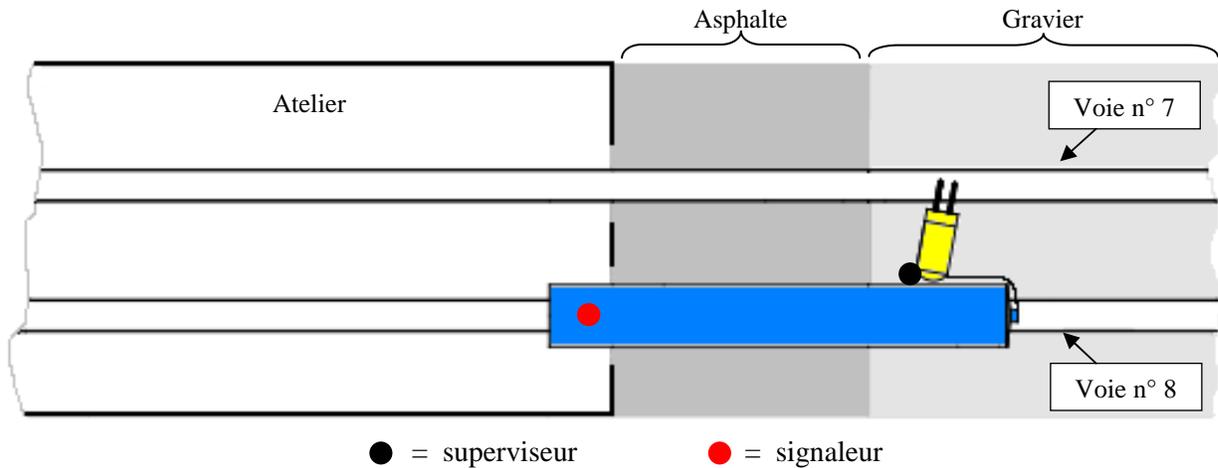
Alors qu'elle avance sur son élan, la locomotive dépasse le chariot élévateur et la chaîne qui les relie se tend à nouveau. La locomotive se met alors à tirer l'arrière du chariot élévateur qui se déplace alors sur une distance d'environ 90 cm vers le côté de la locomotive (schéma 5 et photo 7).

Schéma 5 : Vue des positions du superviseur, du signaleur, du chariot élévateur et de la locomotive à notre arrivée sur le lieu de l'accident.
Source : CSST.

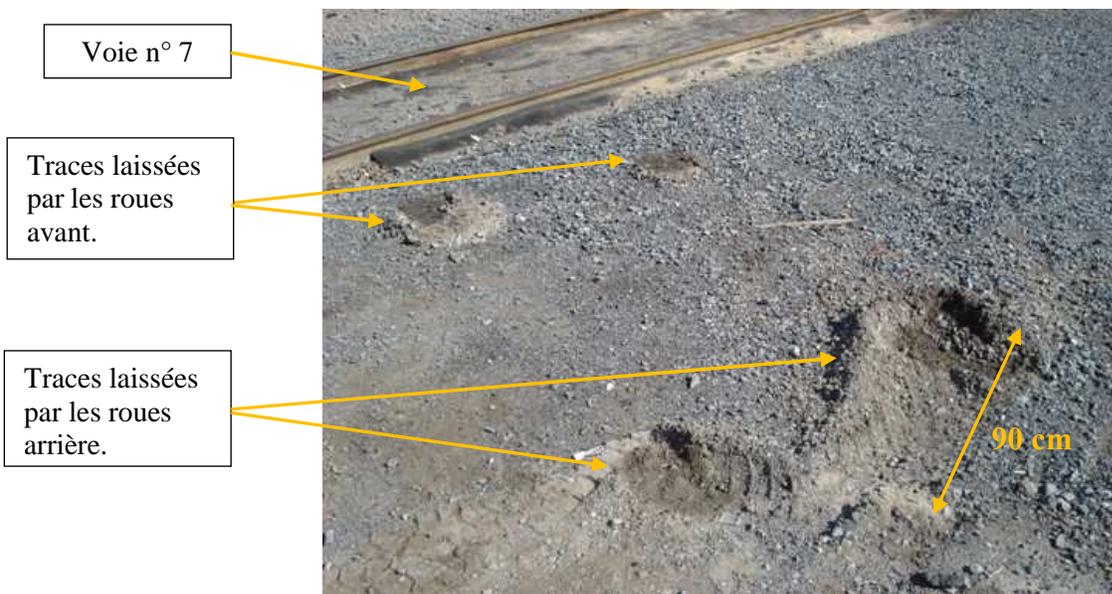
Photo 7 : Traces laissées par les roues du chariot élévateur.
Source : CSST.

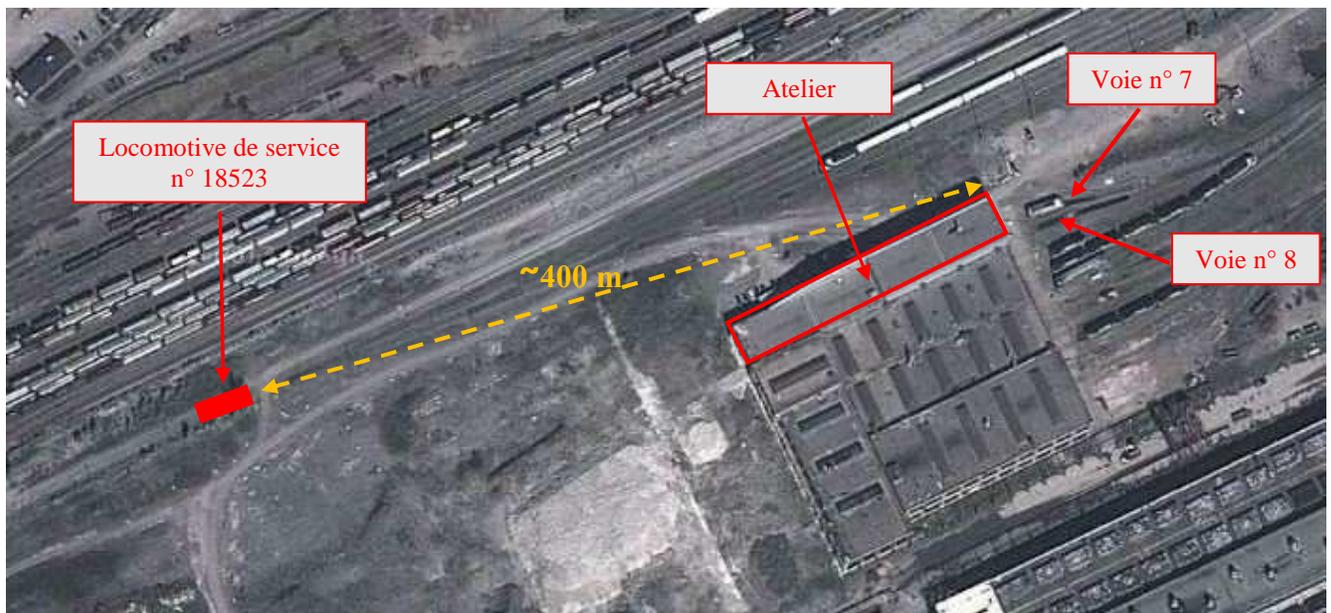
Le jour de l'accident, la locomotive de service était stationnée sur la voie n° 1, à environ 400 m de l'atelier (photo 8). Le technicien mécanique affirme ne pas l'avoir identifiée comme telle à son arrivée sur le site. Au moment de la manœuvre de déplacement de la locomotive 1360, il ne savait donc pas qu'une locomotive de service était disponible sur le site.

Photo 8 : Vue aérienne du site montrant l'emplacement de la locomotive de service stationnée à environ 400 m de l'atelier d'entretien du site Pointe Saint-Charles.

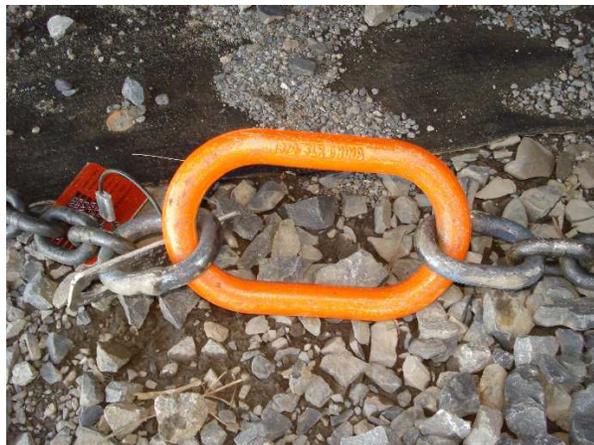
- En déployant la chaîne de type DOS, la longueur totale était de 5,8 m en excluant les crochets de levage munis de linguets de sécurité qui eux font 17 cm de longueur chacun.
- C'est la première fois qu'une chaîne aussi longue était utilisée pour tirer une locomotive.

Photo 9 : Anneau central de la chaîne utilisée pour tirer la locomotive 1360.
Source : CSST.

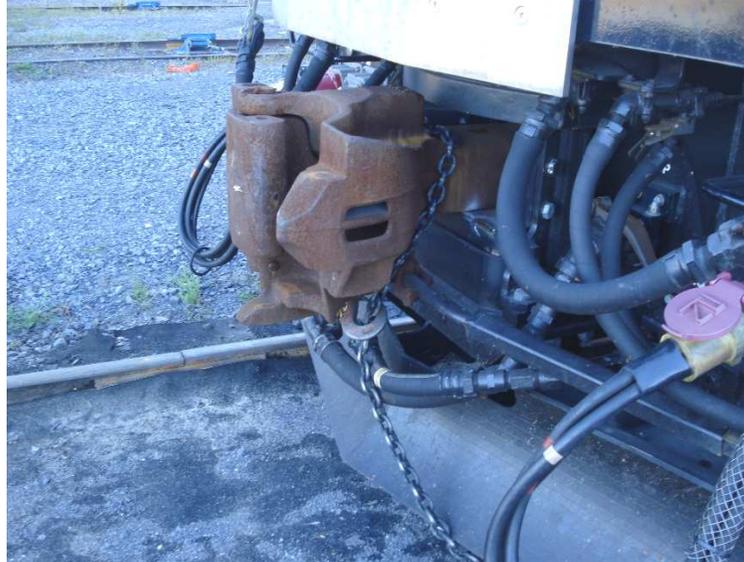
- Une des extrémités de la chaîne était enroulée autour de l'attelage à l'avant de la locomotive (photo 10).

Photo 10 : Chaîne enroulée autour de l'attelage avant de la locomotive 1360.
Source : CSST.

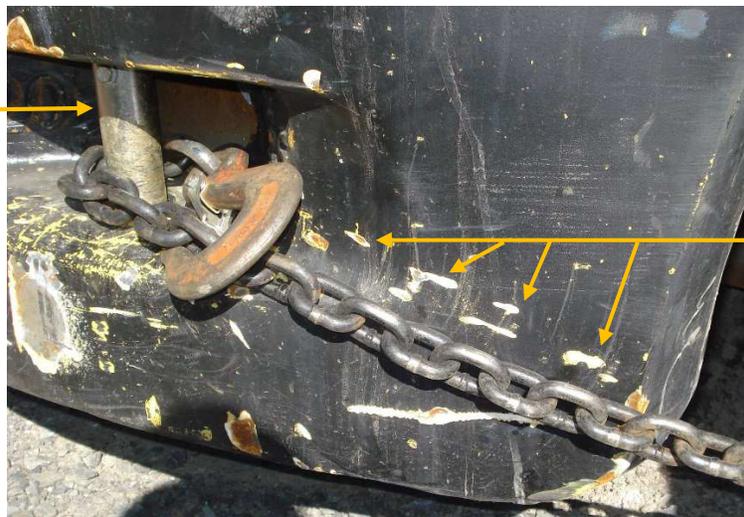
- L'autre extrémité de la chaîne était attachée à la goupille de remorquage située à l'arrière du chariot élévateur (photo 11).

Goupille de remorquage

Marques causées par la chaîne en traction

Photo 11 : Arrière du chariot élévateur où la chaîne était attachée.
Source : CSST.

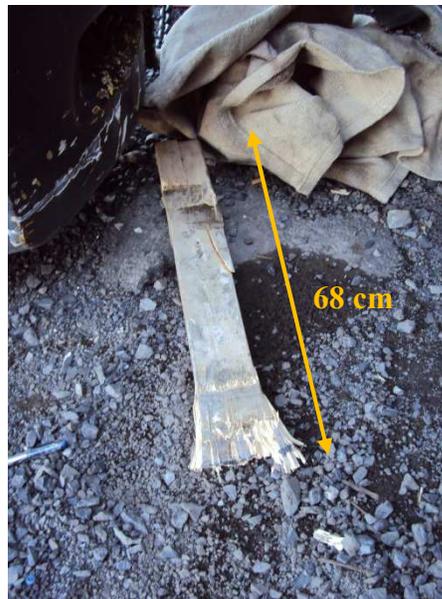
- Le morceau de bois qui a été utilisé pour tenter de freiner la locomotive manuellement était d'une largeur de 9 cm et d'une hauteur de 4 cm. Après l'accident, il mesurait 68 cm de longueur.

Photo 12 : Morceau de bois ayant servi aux tentatives de freinage de la locomotive retrouvé entre l'arrière du chariot élévateur et le côté gauche de la locomotive.

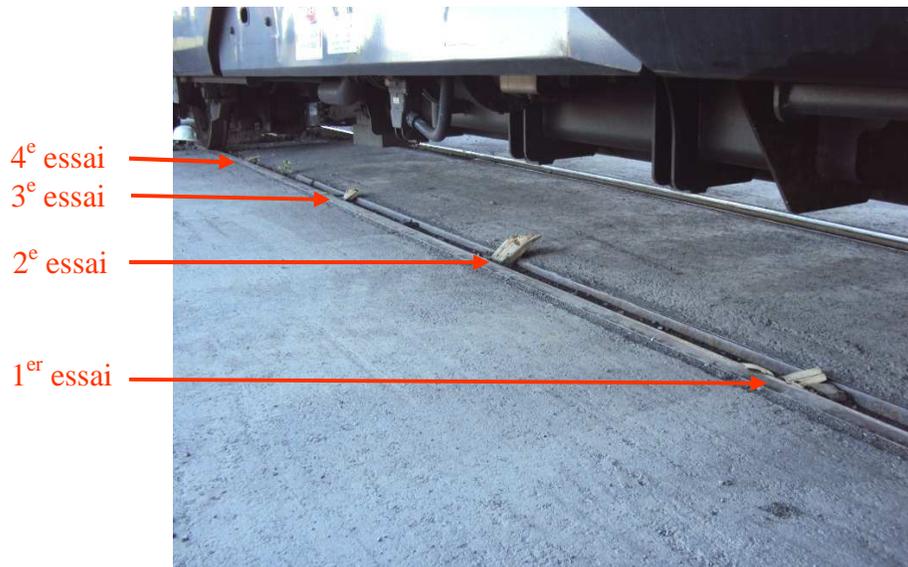
- La longueur d'origine du morceau de bois est inconnue. En considérant qu'à chaque tentative, un peu de bois demeurait sur le rail, la longueur du morceau de bois à l'origine était donc supérieure à 68 cm (photo 13).

Photo 13 : Résidus de bois écrasé sur le rail de la voie n° 8 après les quatre essais de freinage avec le morceau de bois.

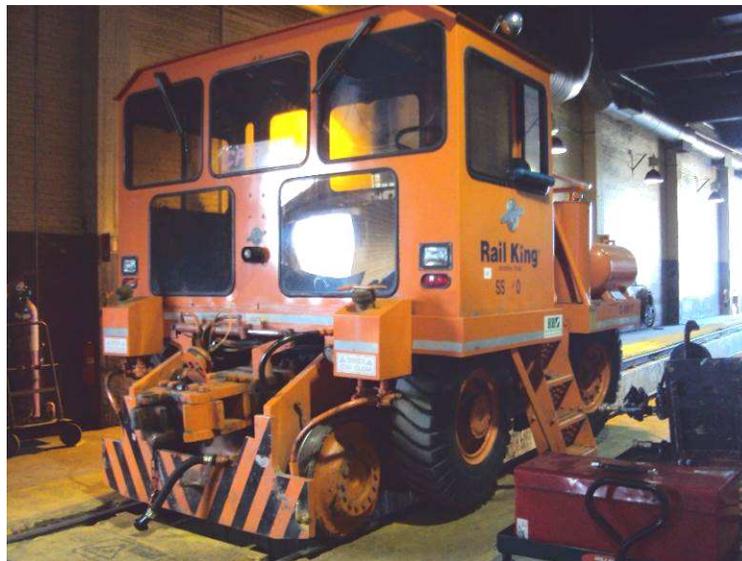
Au Site B, on utilise un locotracteur de la même manière qu'on emploie la locomotive de service sur le site Pointe Saint-Charles (photo 14). L'usage d'une locomotive de service n'est pas possible à ce site à cause de la dimension de la table tournante à la sortie de l'atelier (schéma 7).

Photo 14 : Locotracteur utilisé au Site B.
Source : CSST.

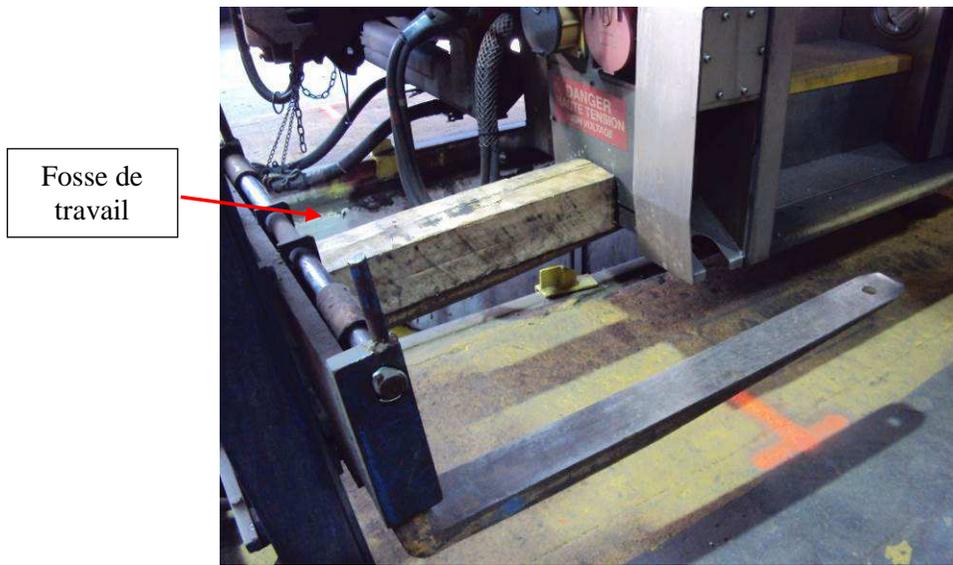
Le matériel roulant pouvait être poussé avec un chariot élévateur en plaçant un chariot sur le côté du rail avec une fourche sous le matériel roulant. On lève ensuite la fourche jusqu'à ce qu'elle soit appuyée sous l'équipement et on avance avec le chariot élévateur. Une variante de cette méthode consistait à mettre un morceau de bois sur la fourche qui vient s'appuyer sur le châssis afin de pousser l'équipement. Pour les deux façons, le chariot avance à vitesse réduite et entraîne le matériel roulant avec lui.

Photo 15 : Simulation de la méthode pour pousser un matériel roulant avec un chariot élévateur et un morceau de bois.
Source : CSST.

On constate sur la photo 15 la proximité de la fosse de travail.

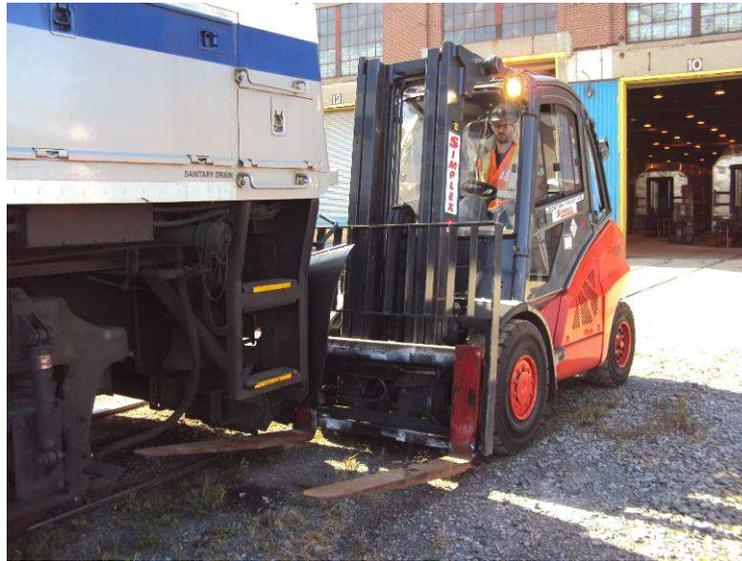
On tirait aussi du matériel roulant à l'aide d'un chariot élévateur en plaçant un chariot élévateur sur le côté du rail, face à l'avant du matériel à déplacer. Pour une locomotive, une fourche est placée sous le chasse-neige, puis levée jusqu'à ce qu'elle soit appuyée (photo 15). Le chariot recule ensuite en entraînant la locomotive avec lui. L'arrêt du chariot permettait d'arrêter le matériel roulant.

Photo 16 : Simulation de la méthode pour tirer une locomotive avec un chariot élévateur.
Source : CSST.

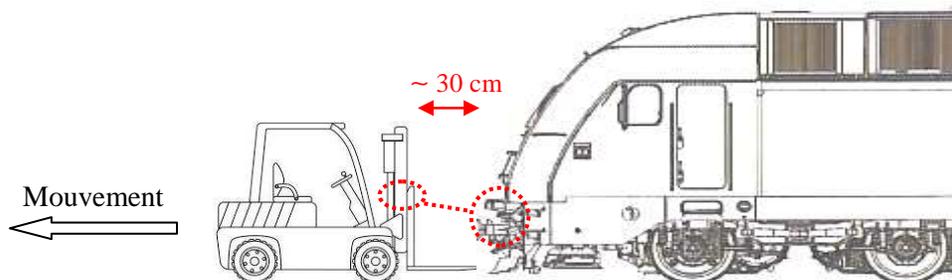
Une autre variante consistait à placer le chariot élévateur face à l'avant de la locomotive, à enrouler une chaîne sur son attelage et d'en enrouler l'autre extrémité autour d'une composante du dossier en laissant un peu de chaîne libre (environ 30 cm) entre les deux (schéma 8).

Schéma 8 : Méthode pour tirer une locomotive avec un chariot élévateur
à l'aide d'une courte chaîne.
