EN004056

RAPPORT D'ENQUÊTE

**Accident mortel d'un travailleur
du centre de distribution Potvin et Bouchard
survenu le 16 décembre 2014
au 2085, rue de la Faïence à Saguenay, arr. de Jonquière**

Direction régionale du Saguenay–Lac-Saint-Jean

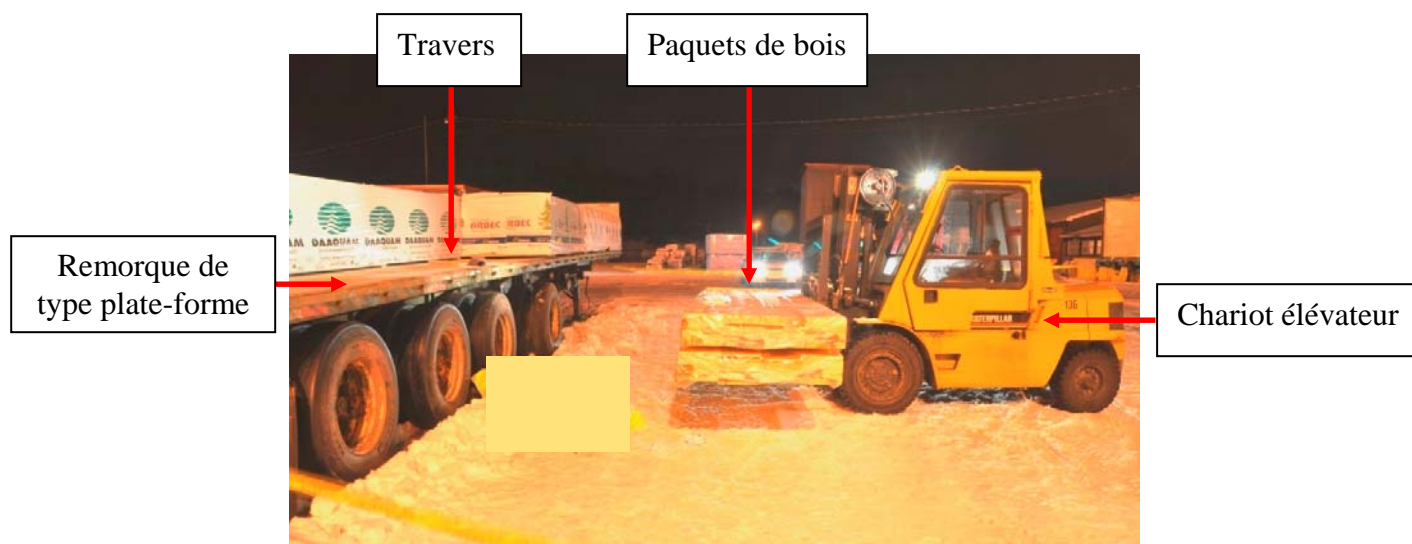
Photo 1 : Lieu de l'accident

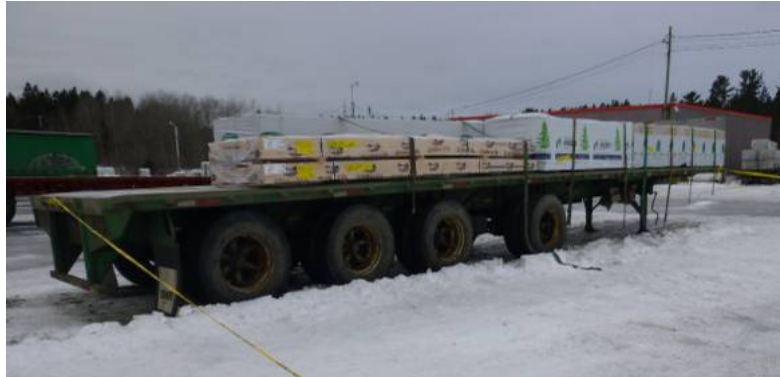
La remorque impliquée dans l'accident est de type plate-forme. Elle mesure 14,7 m de long par 2,6 m de large et la hauteur du plancher de chargement se trouve à 1,34 m. Elle sert à transporter de la marchandise, tels des paquets de bois chez les clients du centre de distribution.

Photo 2 : Remorque de type plate-forme impliquée dans l'accident
Source : CSST

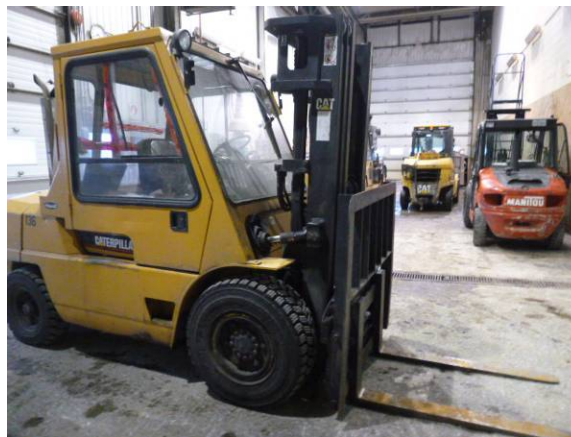
Le chariot élévateur sert à manutentionner la marchandise qui arrive ou part du centre de distribution. Chaque cariste opère son propre chariot élévateur. Celui impliqué dans l'accident, de marque Caterpillar n° 136, modèle DPL40, comporte une transmission sans embrayage à trois modes (marche avant – neutre – marche arrière). Sa capacité nominale est de 4 000 kg et pèse 5 700 kg (poids sans charge).

Photo 3 : Chariot élévateur impliqué dans l'accident
Source : CSST

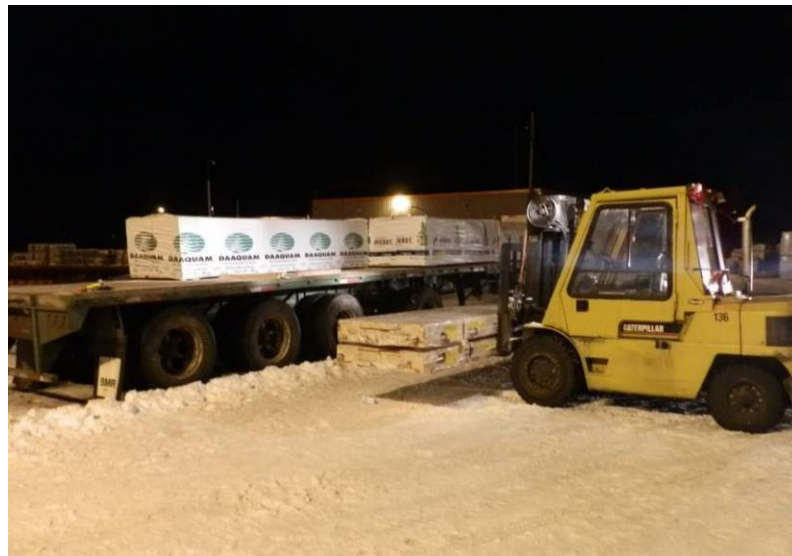
Photo 5 : Chariot élévateur s'apprêtant à charger
des paquets de bois sur la remorque
Source : CSST

Dans l'établissement, deux méthodes permettent aux caristes de placer des travers sous les paquets avant de les déposer sur la remorque :

- 1) Avant de se rendre à la remorque, le cariste fixe des travers sous la charge à transporter;
- 2) Le cariste sort de son chariot élévateur pour déposer les travers aux endroits appropriés sur la remorque avant d'y déposer la charge.

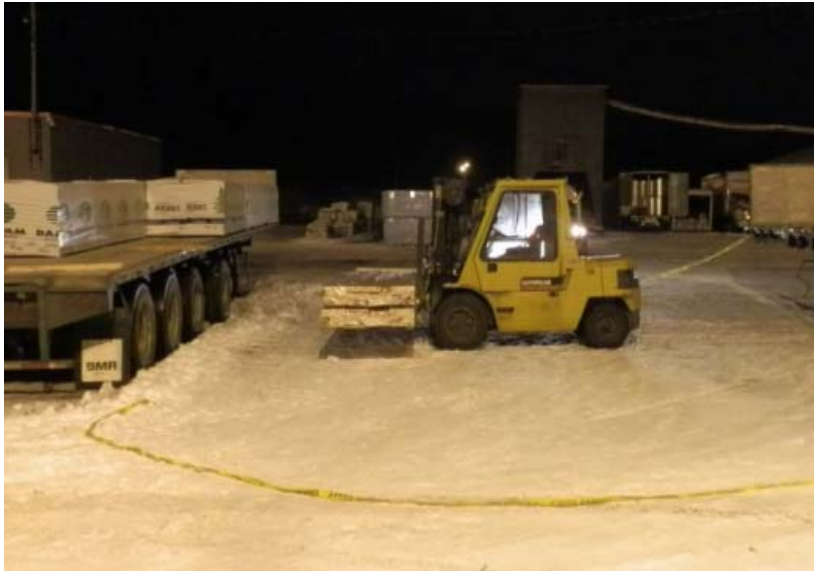
Photo : Source CSST

Lors de cet accident, le sol est gelé et recouvert d'une neige compacte. Une mince couche de neige poudreuse demeure et seule une accumulation est présente près de la remorque à charger. La température est de -3,1 °C. La dernière chute de neige à Saguenay remonte au 12 décembre pour une accumulation totale de 2 mm. La surface de roulement est irrégulière, c'est-à-dire avec des petits monticules de neige compacte ici et là de quelques centimètres de hauteur. (voir photo)

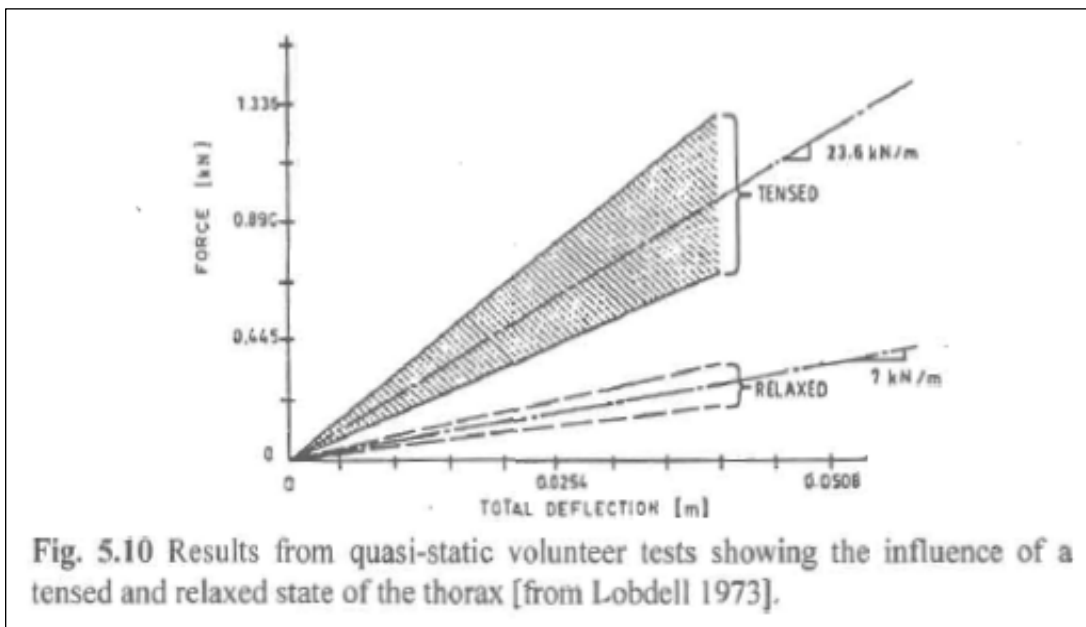
Tel que montré sur ce graphique, 2 cas sont possibles :

- Le travailleur est dans un état calme et son thorax offre une résistance au déplacement de 7 kN/m;
- Le travailleur est tendu (s'attend à un impact), ici pour une résistance de 23,5 kN/m.

Tiré de "Trauma Biomechanics, Introduction to Accidental Injury", page 101
